叙永（震东）至古蔺（二郎）高速公路工程

## 竣工环境保护验收调查报告

四川省环科院科技咨询有限责任公司

2021 年 7 月

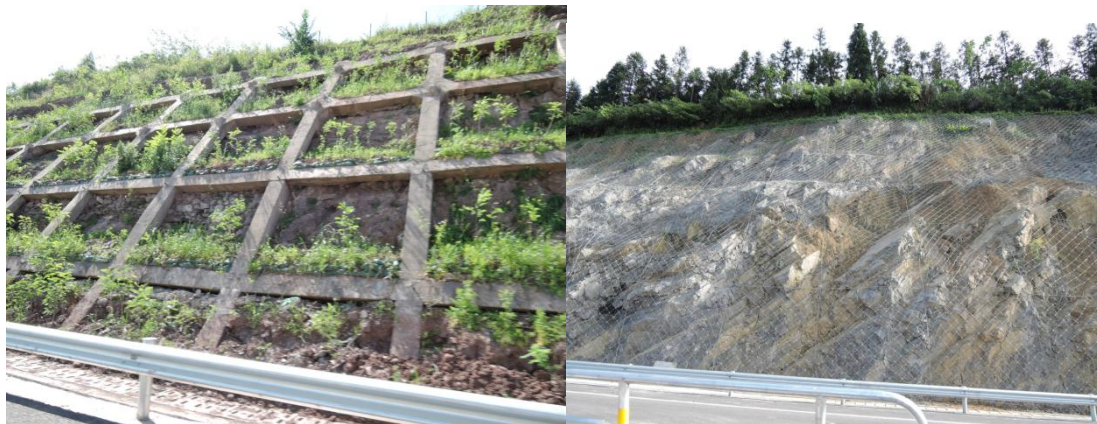
路基防护实景图

在公路试运营期，项目各项生态环保措施效果良好。试运行以来，工程未出

现大的新增水土流失及新的生态环境问题。建议建设单位继续做好生态环境保护工作，特别是加强对公路沿线人工植被的管理，提升公路沿线的景观，努力创造安全、快捷、优美、舒适、整洁的交通环境。

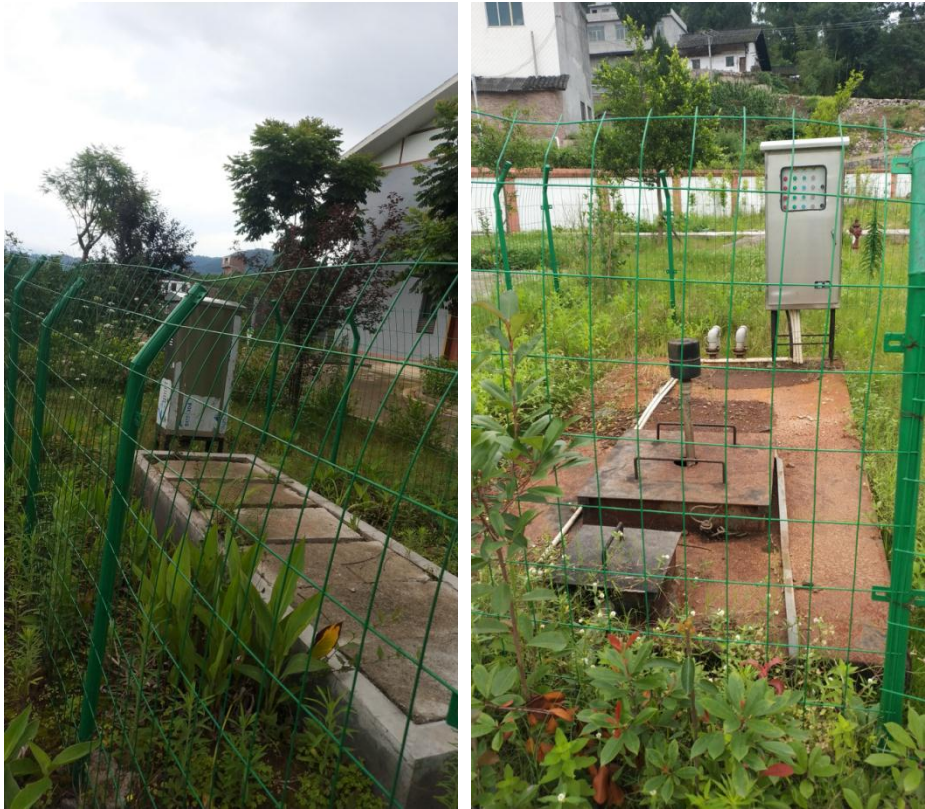
图 7.3-2 污水处理设施

验收调查期间，污水处理设备运行良好，根据对当地居民和相关部门的走访  
问询结果表明，项目在运行期间未对当地水环境造成污染影响，无扰民纠纷和投  
诉现象发生。

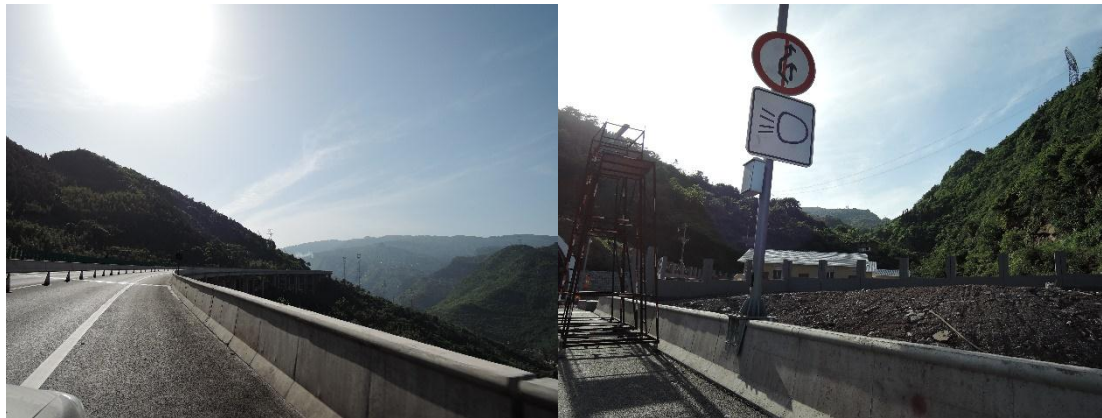
图 11.6-1 防撞墩与警示标牌

四川叙古高速公路开发有限责任公司在工程施工期及营运期针对道路运输过程中可能出现的突发环境污染事故制定了相关应急预案，在预案中明确了领导小组的责任，规定了应急处置的工作要求和处置程序。在工程跨越重要水体的桥梁等路段设计实施了径流收集系统，并加强对公路车辆的管理。通过查阅相关资料以及走访相关部门了解，工程在施工及运营期没有发生危险化学品运输的环境污染事故。建议四川叙古高速公路开发有限责任公司在今后工作中继续加强对危险化学品的运输管理，防患于未然。
